Dr. Marco Csonka

Rimozione di un impianto penetrato in seno

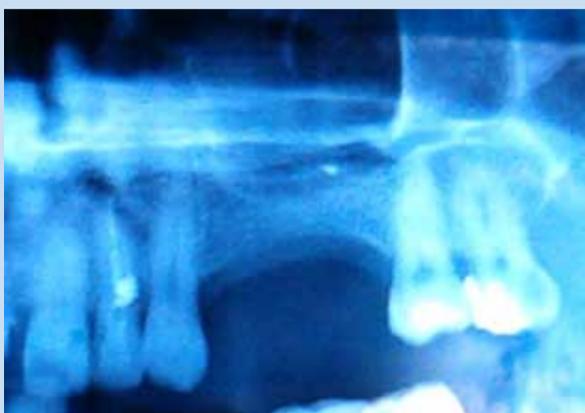
Foto 1: La rx OPT preoperatoria mostrava chiaramente una insufficiente altezza ossea in regione 25 e 26. Un corretto approccio avrebbe consigliato un rialzo (mini o grande) di seno al fine di ottenere un'altezza congrua ai fini implantari.

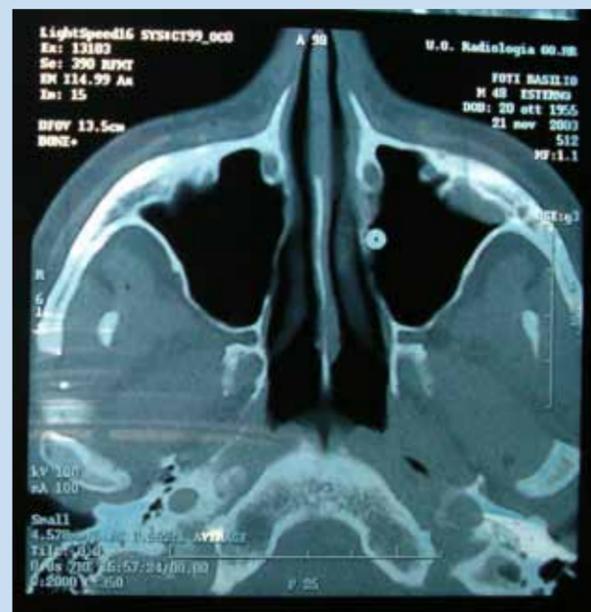
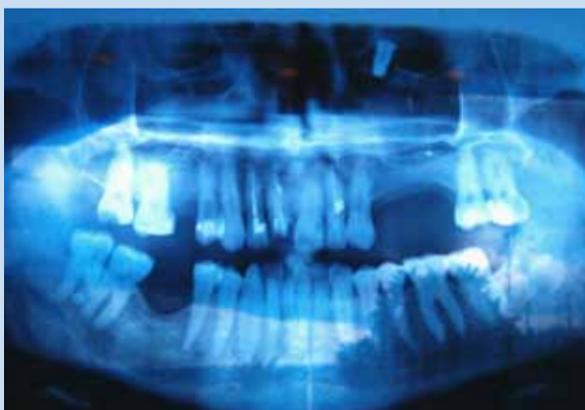
Foto 2: Nonostante l'OPT preoperatoria sconsigliasse l'inserzione implantare, si è proceduto all'inserzione di un impianto in regione 26. L'impianto, vista la ridottissima quantità di osso presente, è penetrato all'interno del seno mascellare; il paziente viene quindi mandato alla mia osservazione.

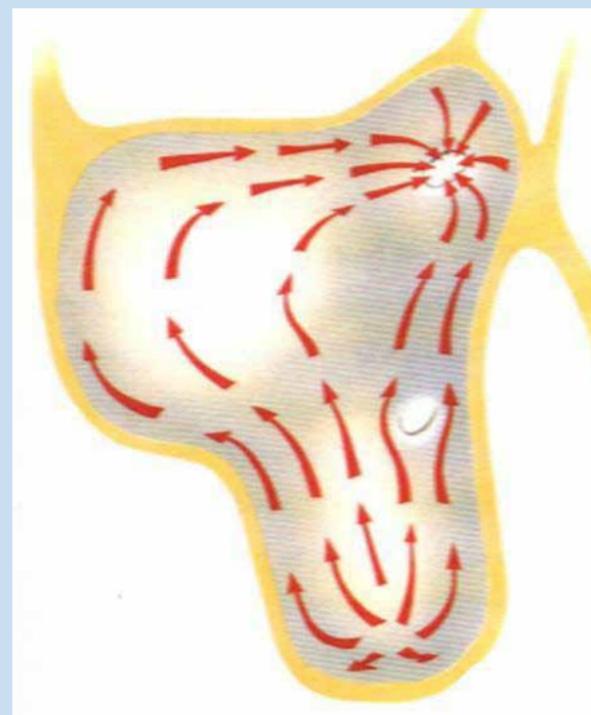
Foto 3: T.C. Coronale (Foto 3a) e Assiale (Foto 3b) che dimostra la migrazione dell'impianto nella porzione alta e mediale del seno mascellare, in presenza di una mucosa sinusale ancora sana. Questa migrazione è molto frequente nel caso di corpi estranei penetrati in seno, ed è causata dalla clearance muco-ciliare del seno mascellare (Foto 3c) che spinge in direzione dell'ostio sinusale, unica via d'uscita del seno mascellare. Ovviamente, però, un impianto è troppo grande per potere essere espulso attraverso l'ostio, e se non viene rimosso tempestivamente c'è il rischio che l'ostio venga ostruito con conseguente anossia e sinusite certa.

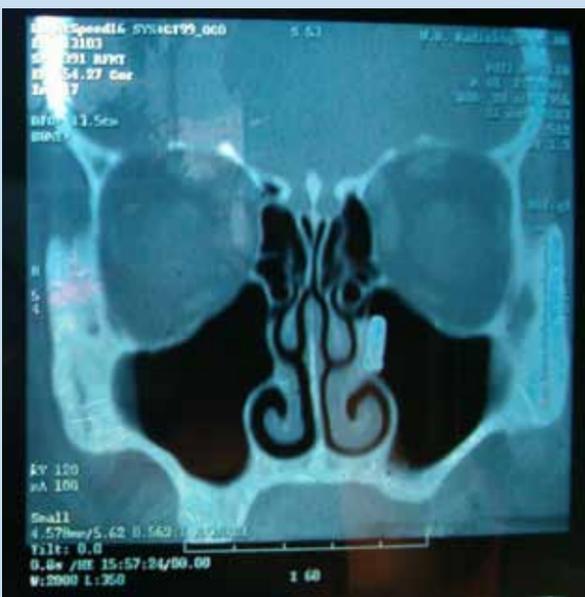
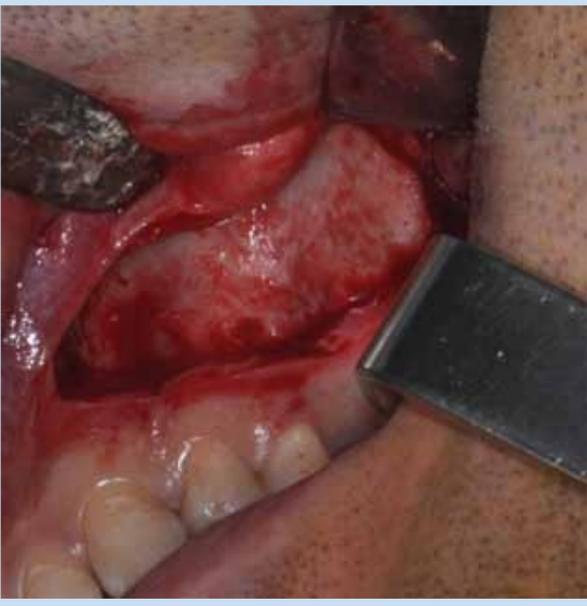
Foto 4: In anestesia loco-regionale viene eseguita una incisione muco-periostale a tutto spessore per accedere alla parete laterale del seno mascellare

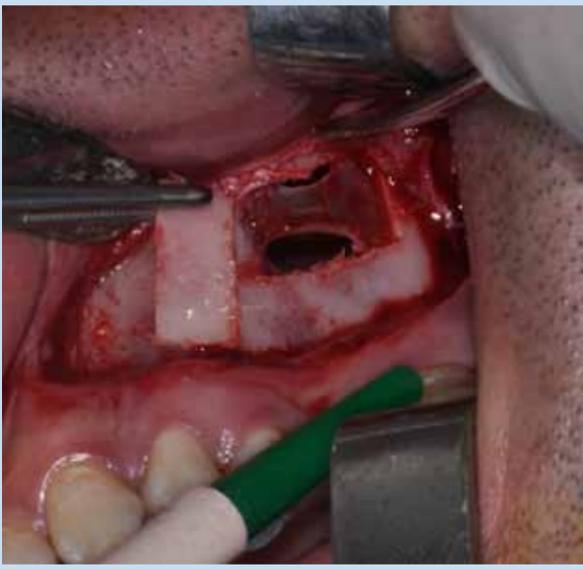
Foto 6: La botola ossea viene delicatamente rimossa e conservata in soluzione fisiologica sterile

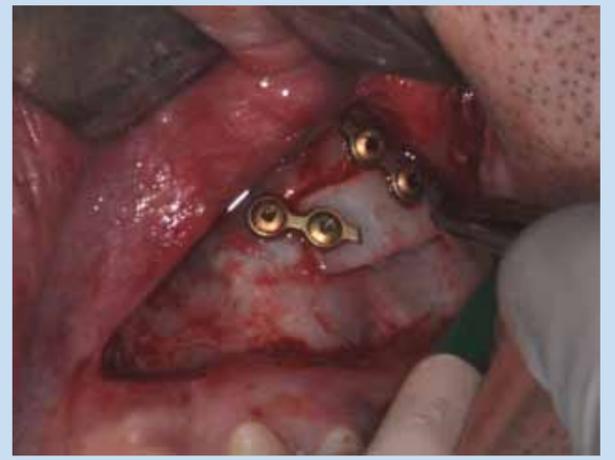
Foto 8: La botola ossea viene riposizionata e rigidamente fissata con due miniplacche e 4 viti da osteosintesi in titanio. Questo passaggio è fondamentale ai fini di una completa restituito ad integum del seno mascellare operato, poiché in assenza di una adeguata ricostruzione della parete ossea esterna si ha una introflessione dei tessuti molli all'interno del seno mascellare con possibili esiti cicatriziali e/o infettivi. Le miniplacche e le viti da osteosintesi (in titanio) non necessitano di rimozione futura.

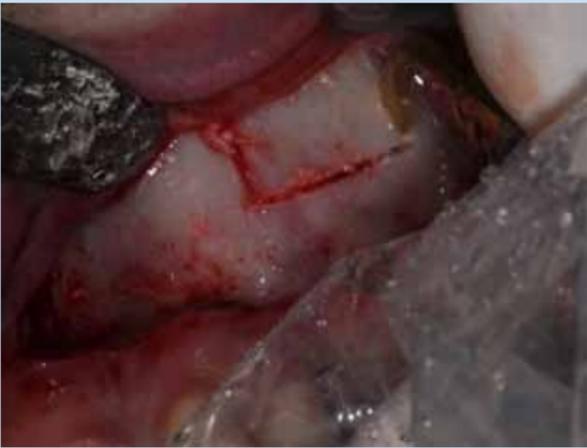
Foto 5: Mediante una sega oscillante viene disegnata una botola ossea sulla parete laterale del seno mascellare

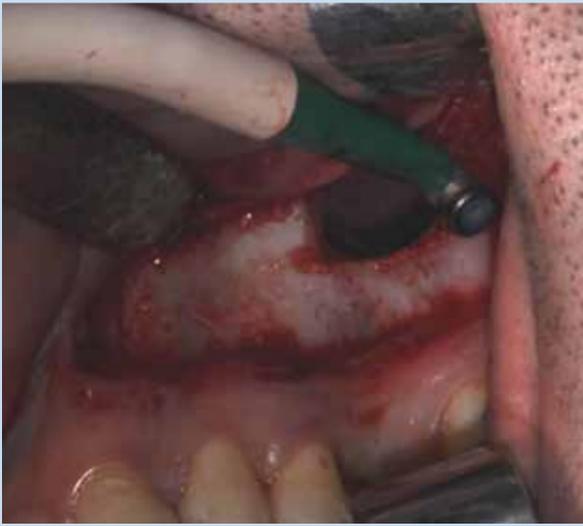
Foto 7: Utilizzando appositi cucchiai da seno, l'impianto viene individuato e liberato dalle eventuali aderenze mucose o da eventuali tentativi di incapsulamento fibroso

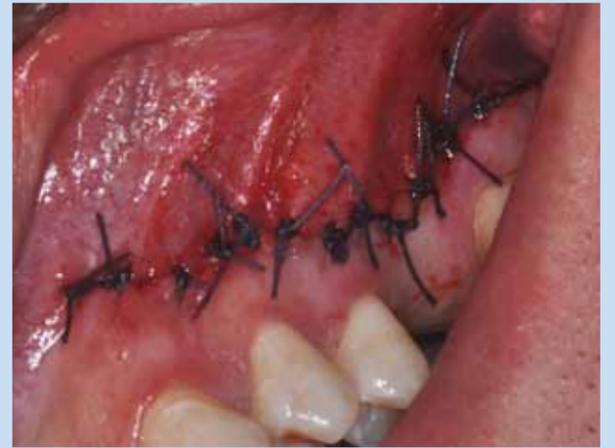
Foto 9: Viene eseguita una sutura per piani, utilizzando un filo da sutura 4.0 riassorbibile per suturare il piano periosteomuscolare profondo ed un filo da sutura 3.0 per il piano mucoso superficiale. Il paziente viene infine dimesso con le prescrizioni (antibioticoterapia per os + aerosolterapia) e le raccomandazioni (non soffiare il naso, starnutire a bocca aperta, sciacquare delicatamente) del caso
